ΠΑΝΕΛΛΗΝΙΑ ΕΝΩΣΗ ΠΛΟΙΑΡΧΩΝ
ΕΜΠΟΡΙΚΟΥ ΝΑΥΤΙΚΟΥ

**ΕΤΗΣΙΑ ΕΚΘΕΣΗ / ΠΡΟΤΑΣΕΙΣ
ΓΙΑ ΒΕΛΤΙΩΣΗ ΤΩΝ ΛΙΜΕΝΩΝ**

2021

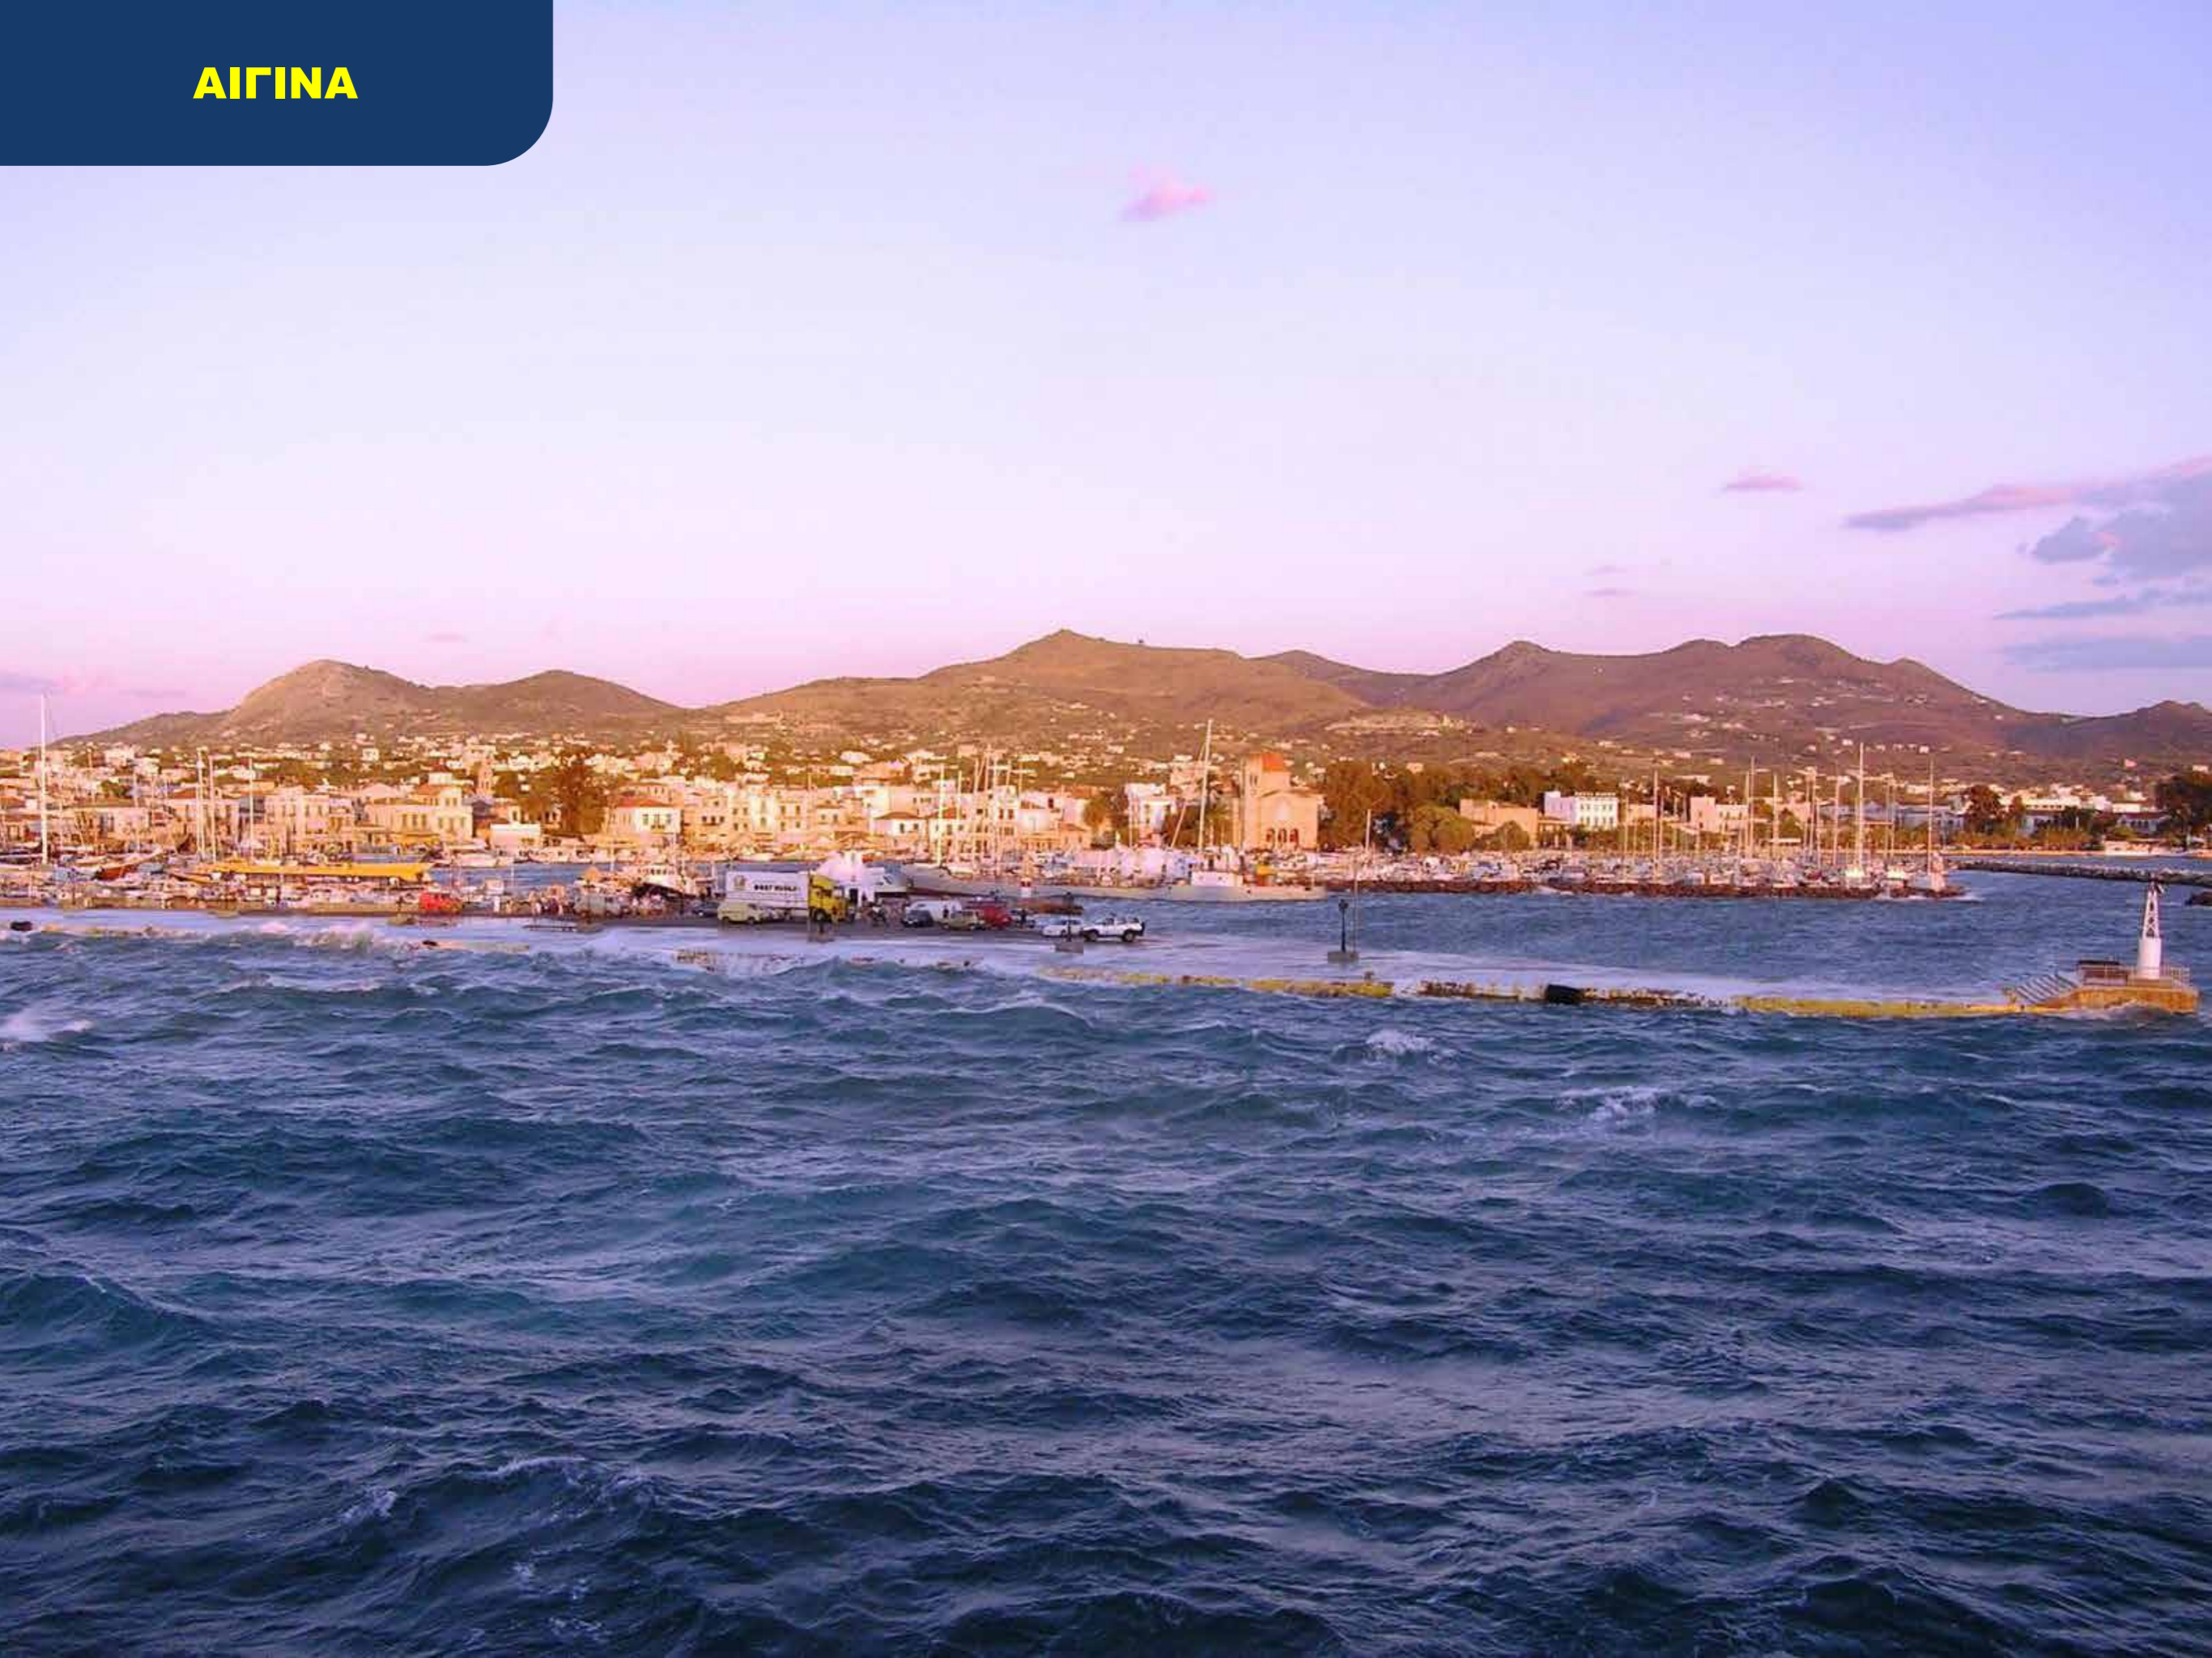
ΑΙΓΙΝΑ

Κατασκευή λιμενοβραχίονα για προστασία από Δ - ΝΔ ανέμους.
Εκβάθυνση λιμενολεκάνης - καθαρισμός εισόδου από υπάρχοντες υφάλους ή σήμανση αυτών.

Απαιτείται νέα χαρτογράφηση γιατί τα βυθίσματα δεν ανταποκρίνονται σε αρκετά σημεία της λιμενολεκάνης.

Λείπουν δέστρες (μπίντες) και οι προσκρουστήρες που υπάρχουν είναι ελαστικά αυτοκινήτων.

Να ενισχυθεί η φωτοβολία του φανού του προβλήτα (χάνεται στα φώτα της πόλης).

Επισκευή στις ράμπες καθώς υπάρχουν στρεβλωμένες προεξέχουσες μεταλλικές ράγες.

Δεν υπάρχει αίθουσα αναμονής επιβατών και w.c.

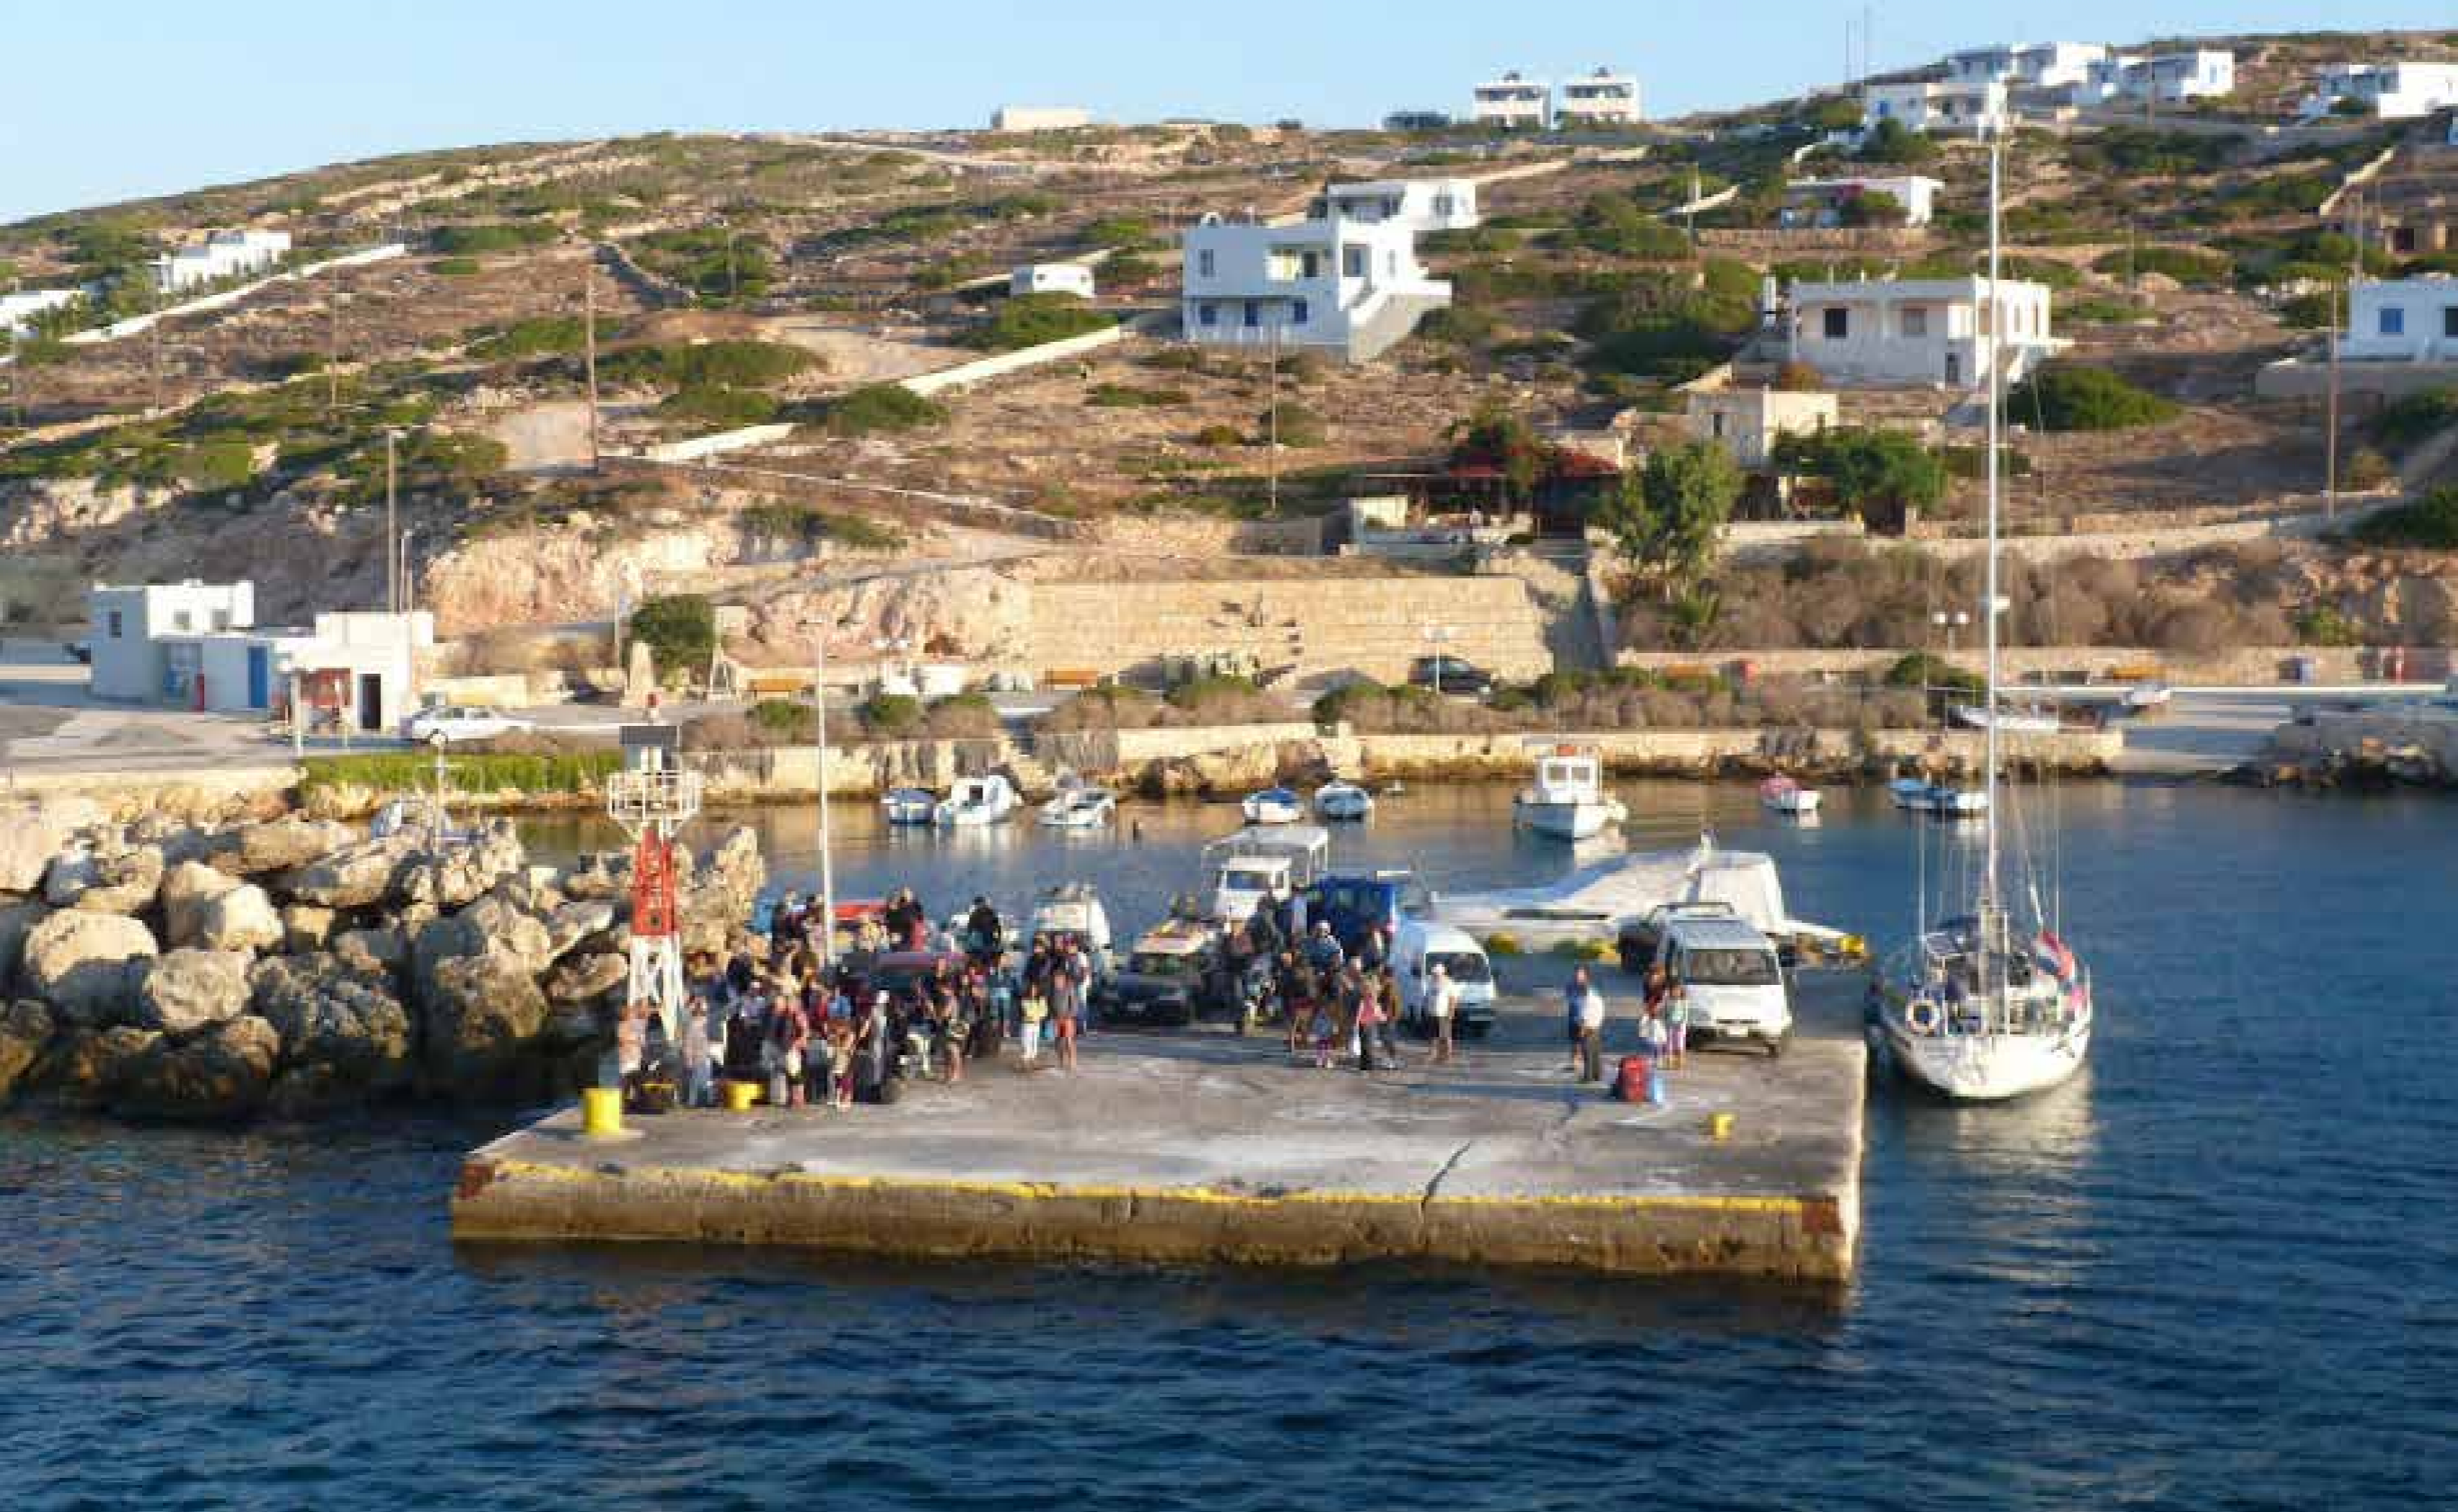
ΔΟΝΟΥΣΑ

- α) Προέκταση προβλήτα και διαπλάτυνση του ώστε να υπάρχει εναλλακτική θέση πρυμνοδέτησης με την πλώρη στους Δυτικούς καιρούς.
- β) Εκβάθυνση λιμενολεκάνης στο ύψος του σταθμού της Δ.Ε.Η.
- γ) Τοποθέτηση - επισκευή προσκρουστήρων.
- δ) Φωτισμός προβλήτα.
- ε) Προέκταση - κατασκευή λιμενοβραχίονα για προστασία από Νοτιοδυτικούς κυματισμούς.

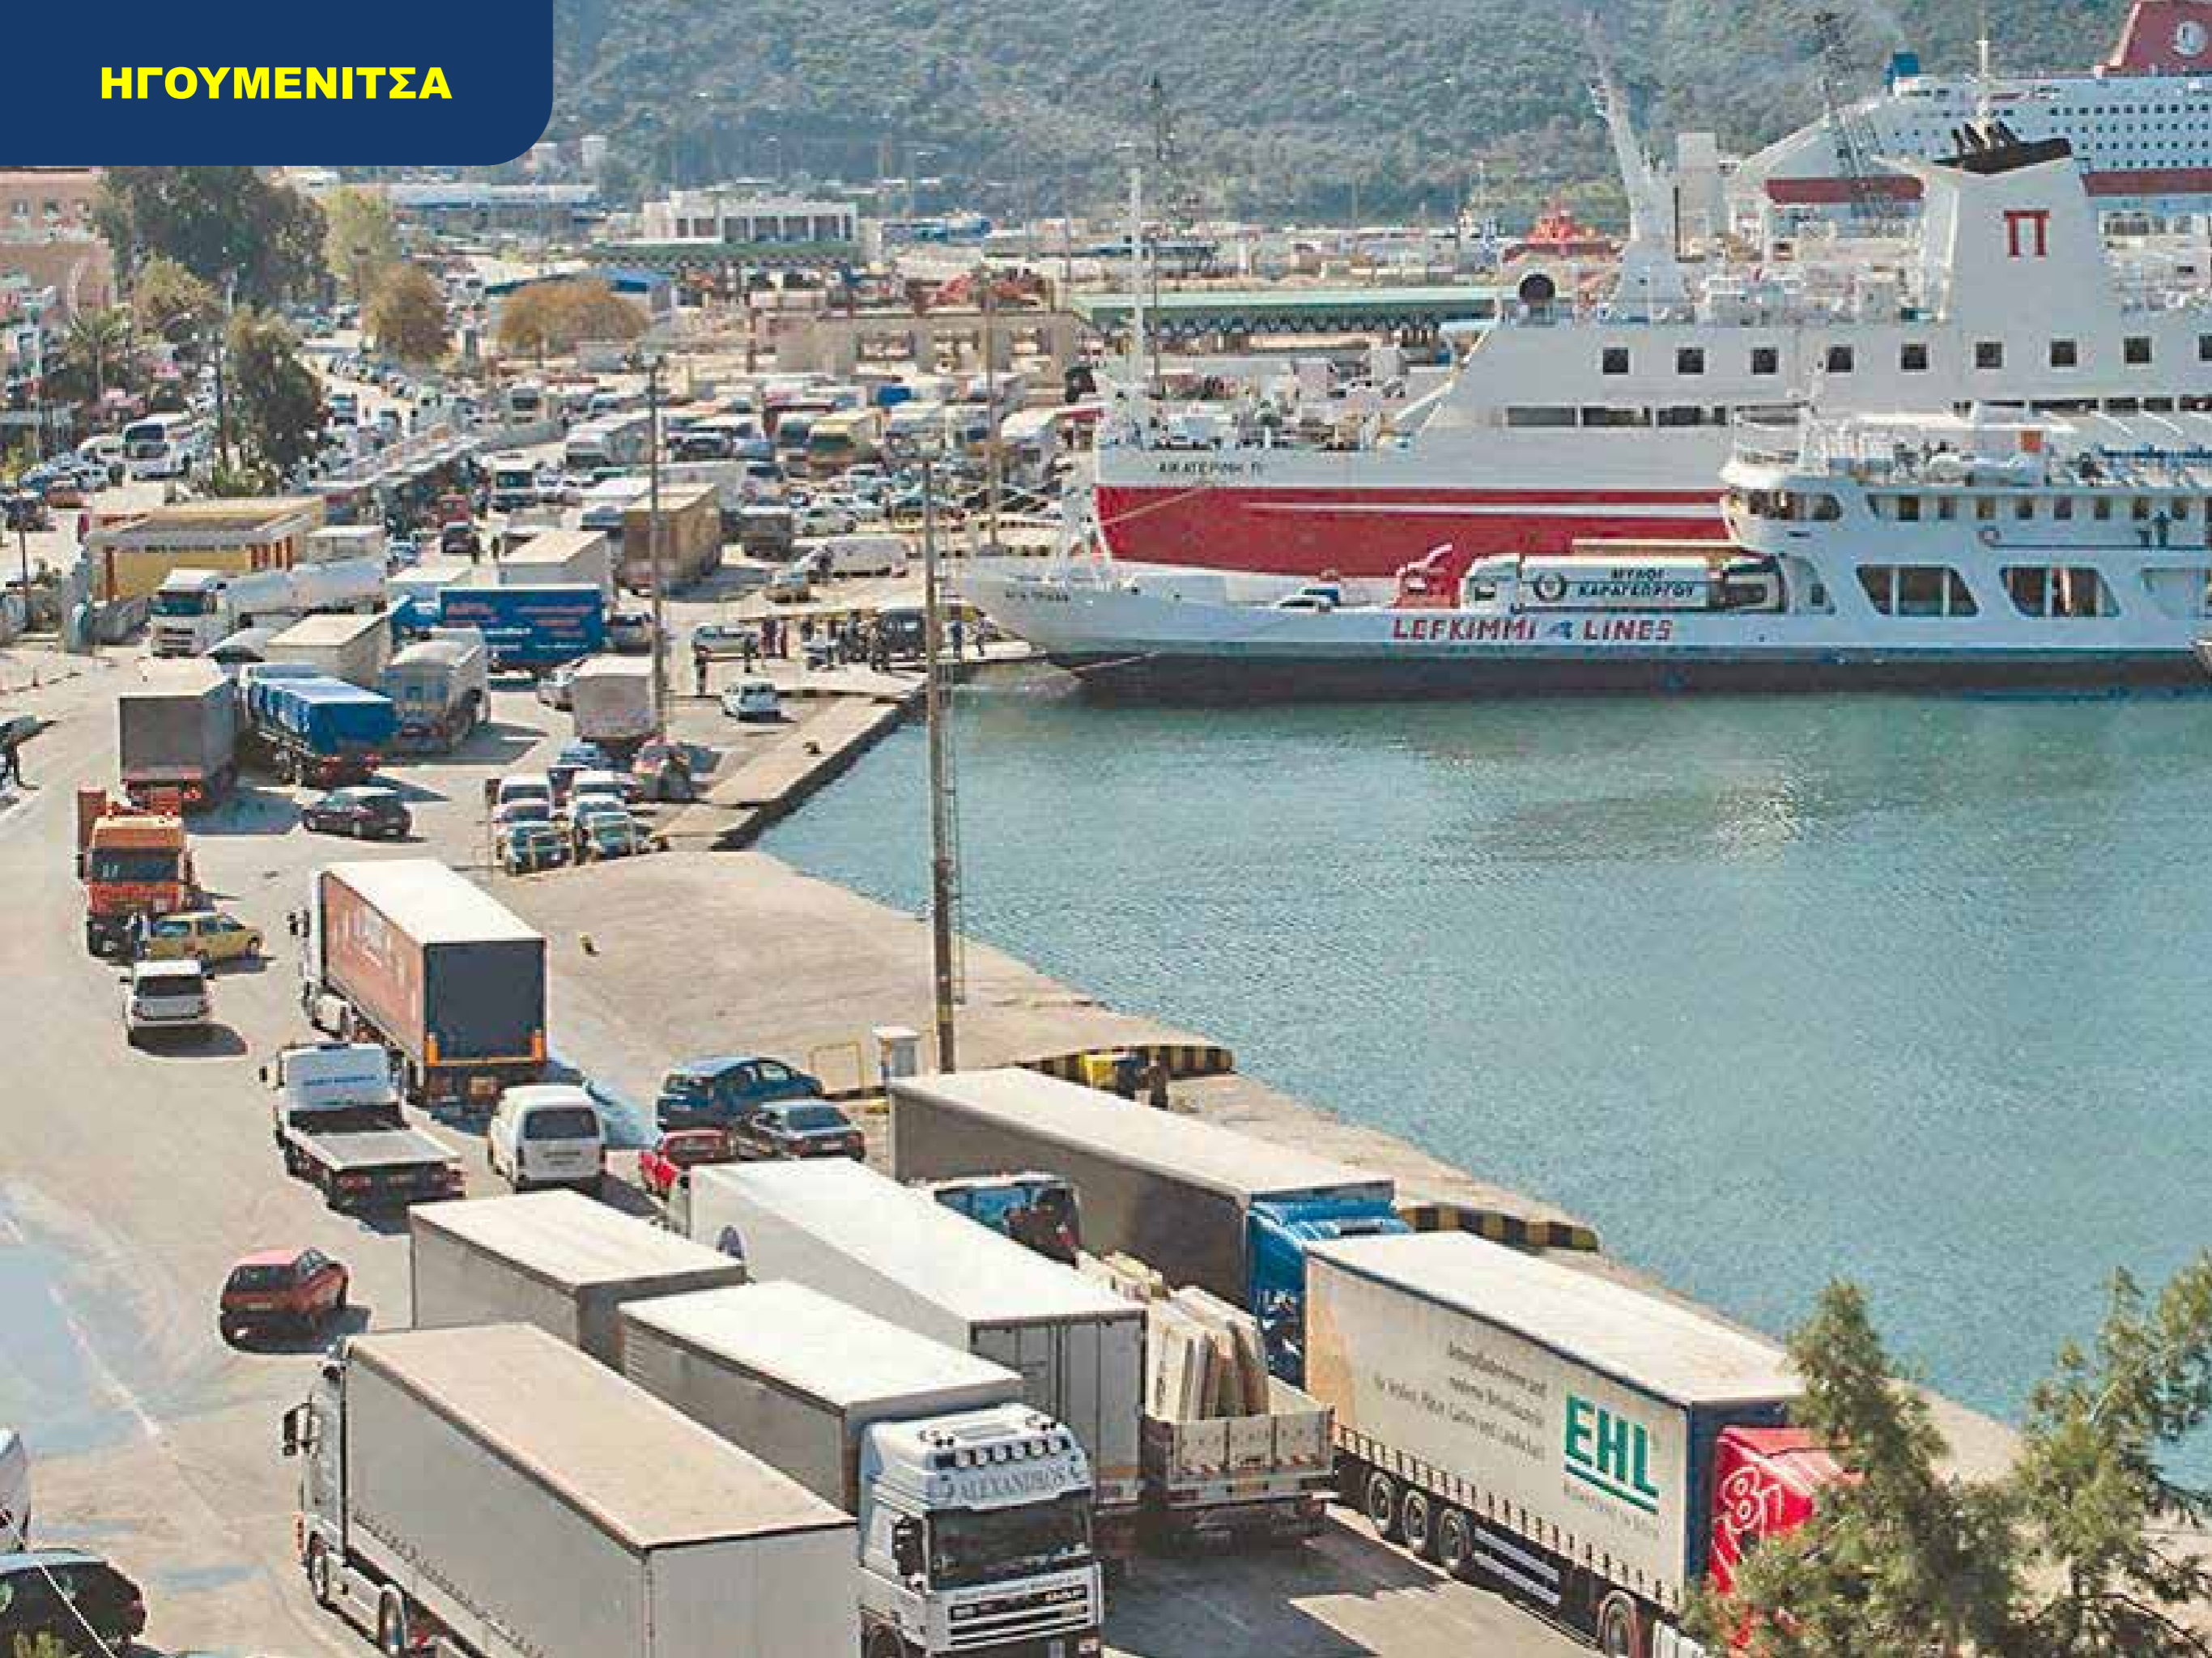
ΗΓΟΥΜΕΝΙΤΣΑ

Επίσης στις υπερυψωμένες ράμπες δεν υπάρχει κίτρινη σήμανση στα άκρα με συνέπεια τα Ι.Χ. να μην αντιλαμβάνονται το κενό και να πέφτουν από το ύψος της ράμπας.

Στην θέση Νο.16 έχει συγκεντρωθεί όγκος χώματος στο σημείο που εκτονώνεται προφανώς κάποιο ρέμα, με αποτέλεσμα κατά την πρυμνοπλαγιοδέτηση με την αριστερή πλευρά να υπάρξει πιθανότατα επαφή με το μπαζωμένο σημείο.

Δεν πραγματοποιούνται προσεγγίσεις στον συγκεκριμένο προβλήτα από κανένα πλοίο μέχρι την διευθέτηση του θέματος.

Επίσης για την θέση Νο.7 του λιμανιού, προτείνεται η επέκταση της κεκλιμένης ράμπας κατά 10 μέτρα προς τα αριστερά, για να στηρίζεται σωστά όλο το πλάτος των καταπελτών των πλοίων.

Αρκετές φορές έχει παρατηρηθεί ο φωτισμός του λιμένα να είναι ελλιπής, παρόλο που υπάρχουν περισσότερες κολώνες ηλεκτροδότησης, που δεν ενεργοποιούνται.

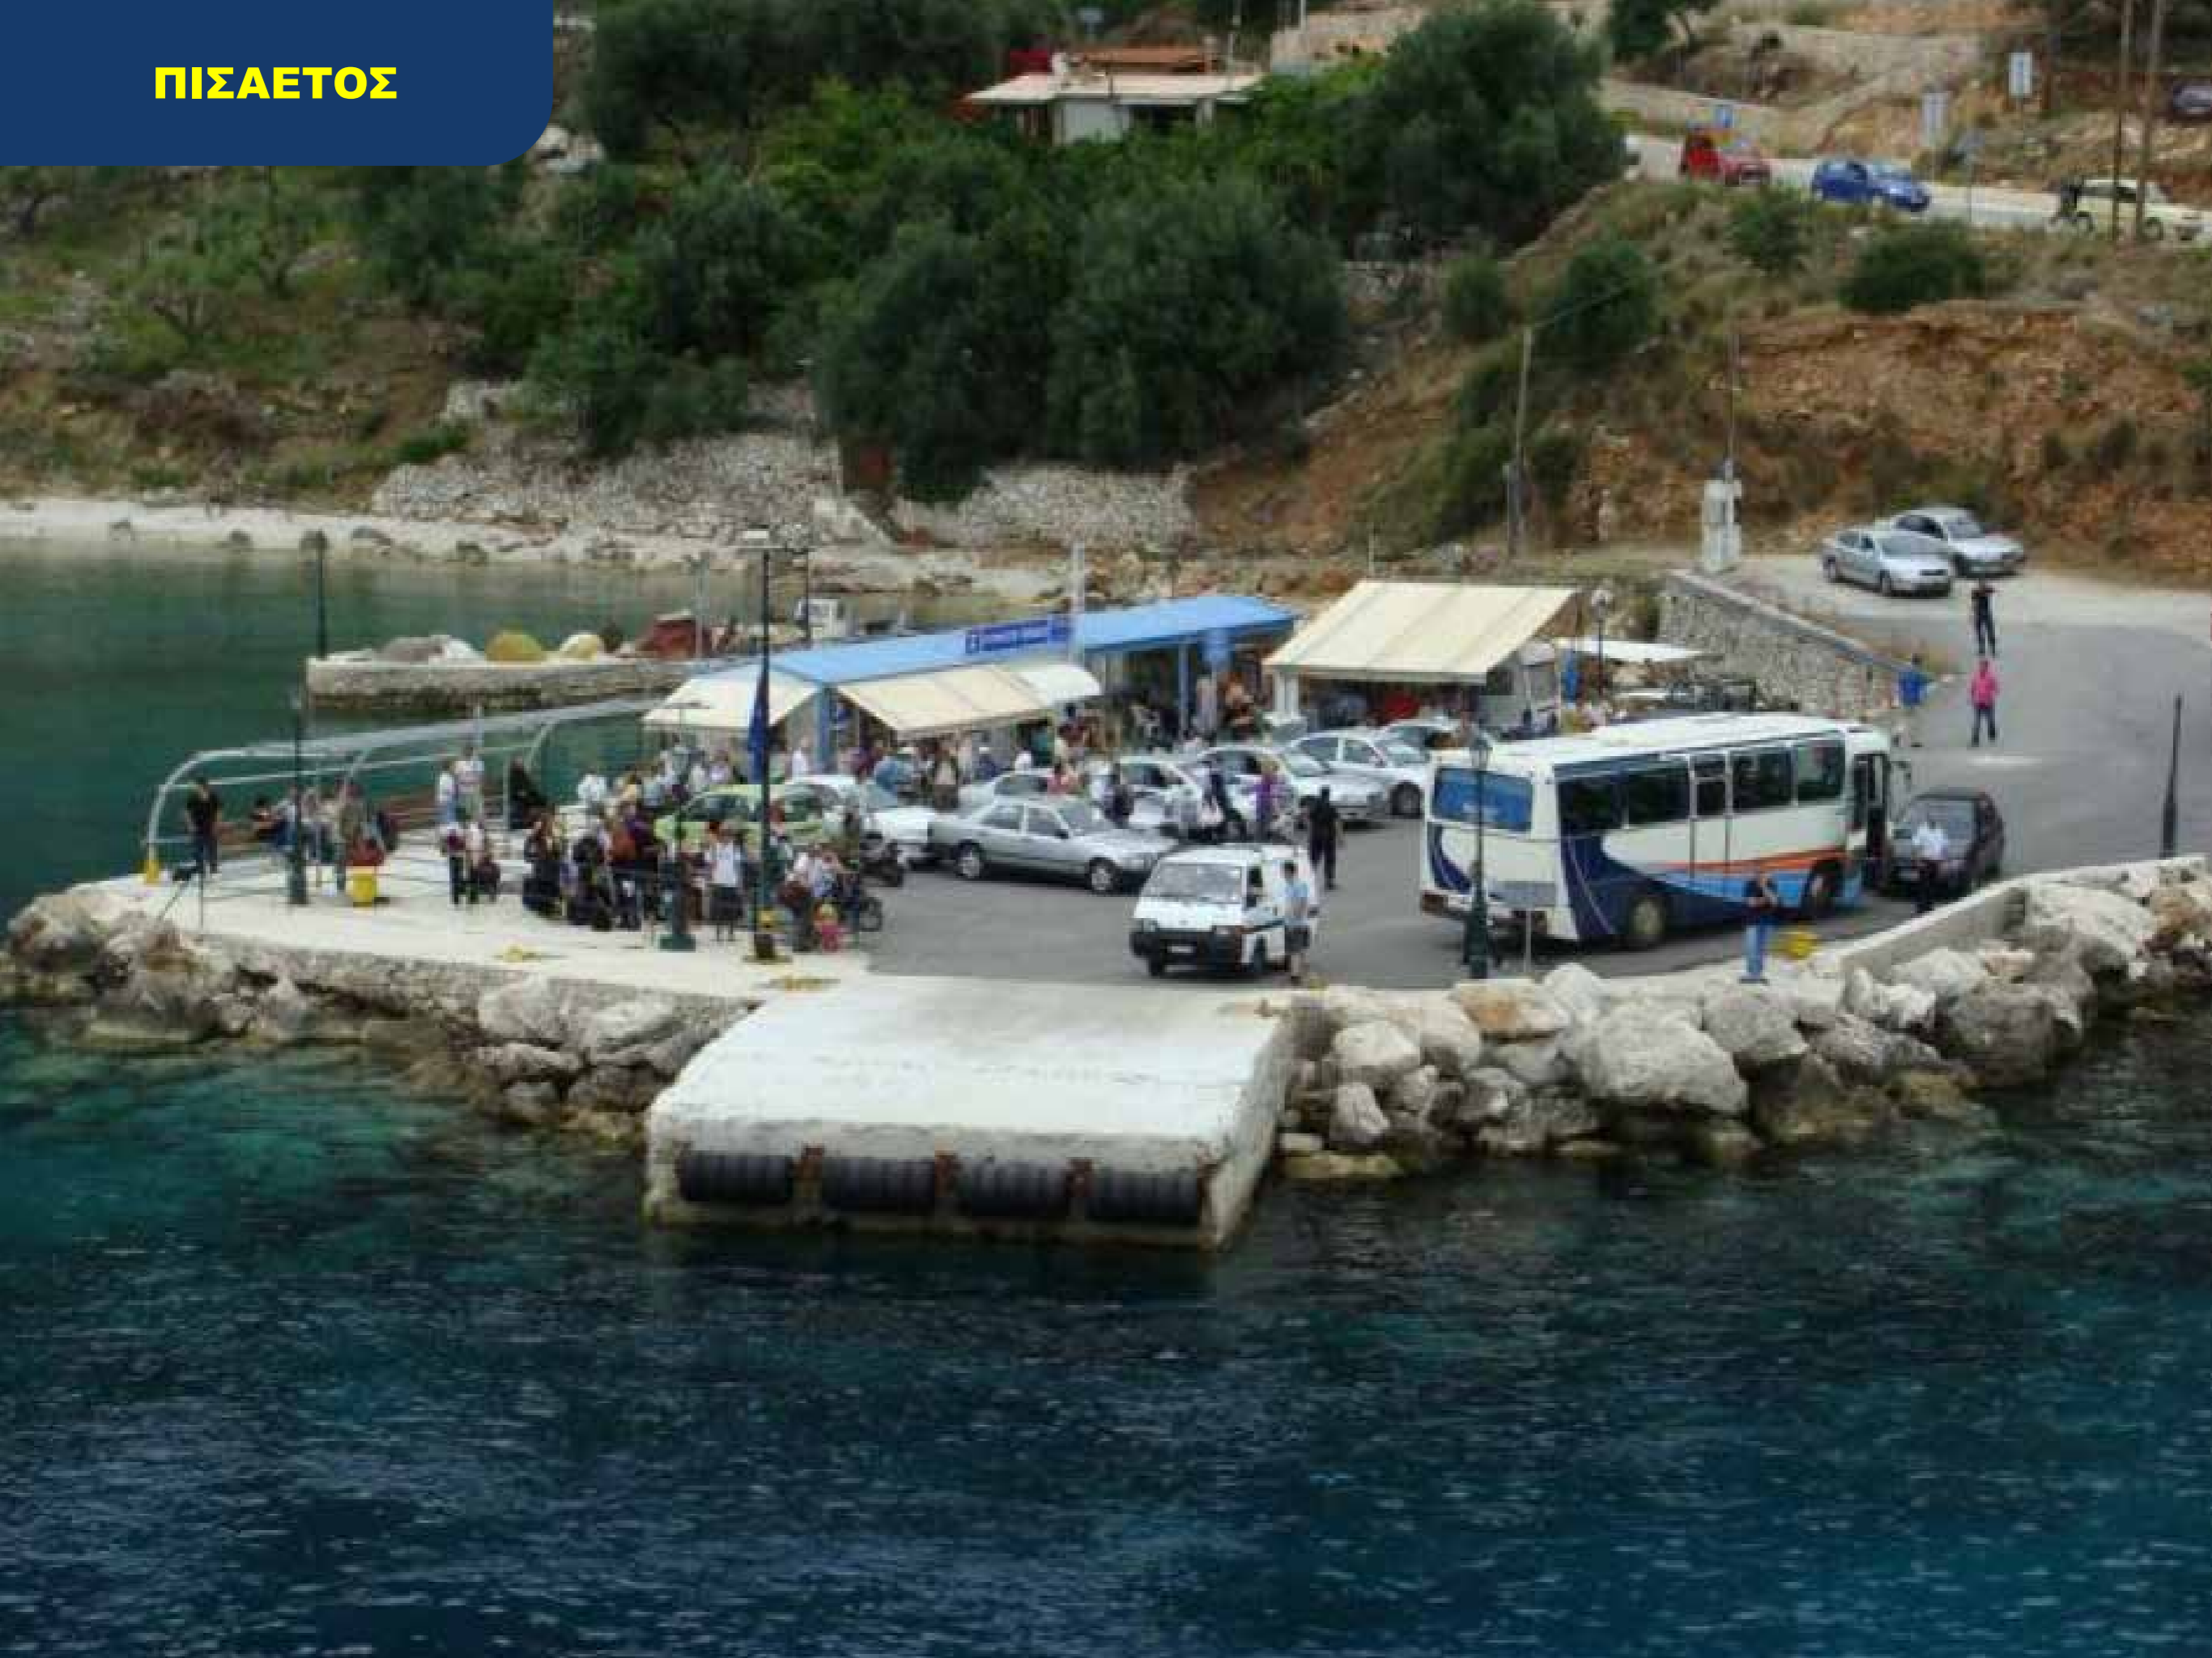
ΠΙΣΑΕΤΟΣ

- α) Απομάκρυνση των καλωδίων της ΔΕΔΔΗΕ που ευρίσκονται στον πυθμένα πλησίον του λιμένα και καθιστούν την αγκυροβολία απαγορευτική.
- β) Δημιουργία μίας ακόμη θέσης πρόσδεσης στο Βόρειο τμήμα.

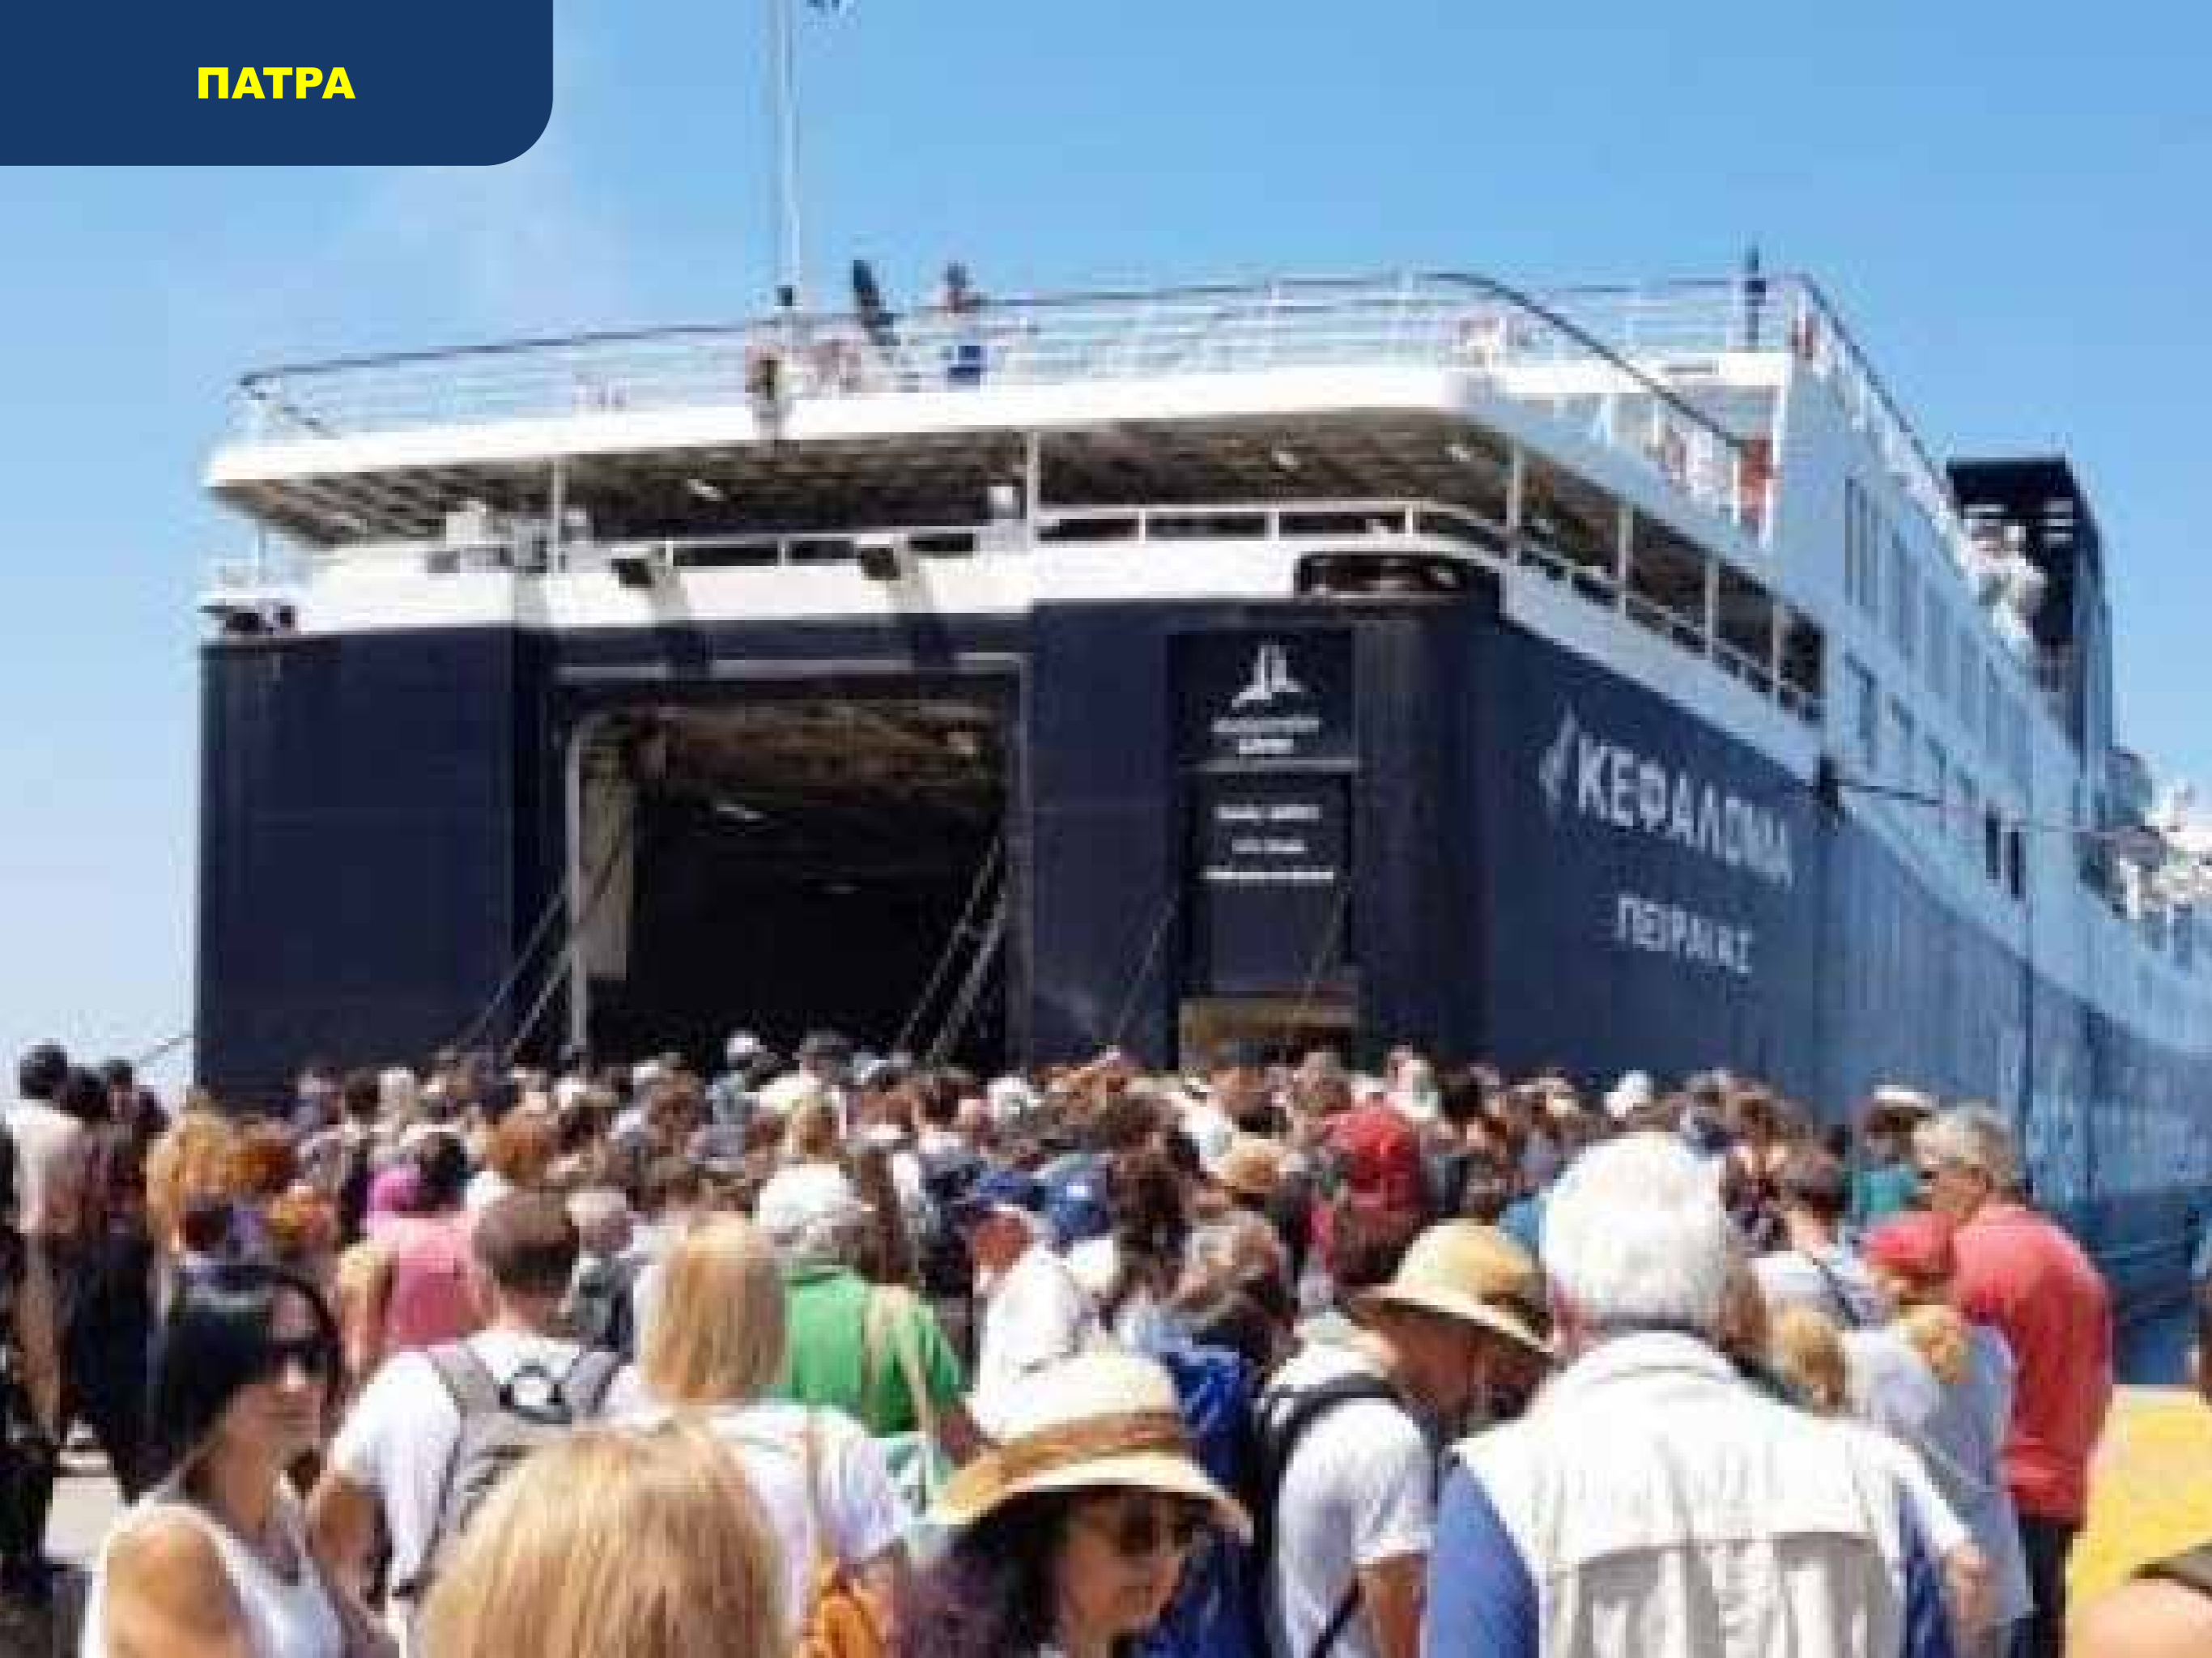
ΠΑΤΡΑ

Εντός του λιμένα δεν υπάρχει διάβαση για τους πεζούς (μονοπάτι) ούτε και διάδρομος να οδηγεί στον επιβατικό σταθμό. Βέβαια υπάρχει ένα λεωφορείο που κάνει μεταφορά επιβατών αλλά λόγω πανδημίας αρκετοί επιβάτες αποφεύγουν να επιβιβαστούν σε αυτό και πάνε με τα ποδιά προς τον Σταθμό για τον οποίο δεν υπάρχει και καμία σήμανση ή οδηγίες προσέγγισης.

Ορισμένοι προσκρουστήρες χρήζουν άμεσης αντικατάστασης διότι από τις επαναλαμβανόμενες προσδέσεις, είναι φυσικό επακόλουθο κατά την πρόσδεση του πλοίου, να υπάρχει φθορά στο εξωτερικό προστατευτικό υλικό και να γίνεται επαφή λαμαρίνας με σίδερο προσκρουστήρα.
