ΠΑΝΕΛΛΗΝΙΑ ΕΝΩΣΗ ΠΛΟΙΑΡΧΩΝ
ΕΜΠΟΡΙΚΟΥ ΝΑΥΤΙΚΟΥ

**ΕΤΗΣΙΑ ΕΚΘΕΣΗ / ΠΡΟΤΑΣΕΙΣ
ΓΙΑ ΒΕΛΤΙΩΣΗ ΤΩΝ ΛΙΜΕΝΩΝ**

2021

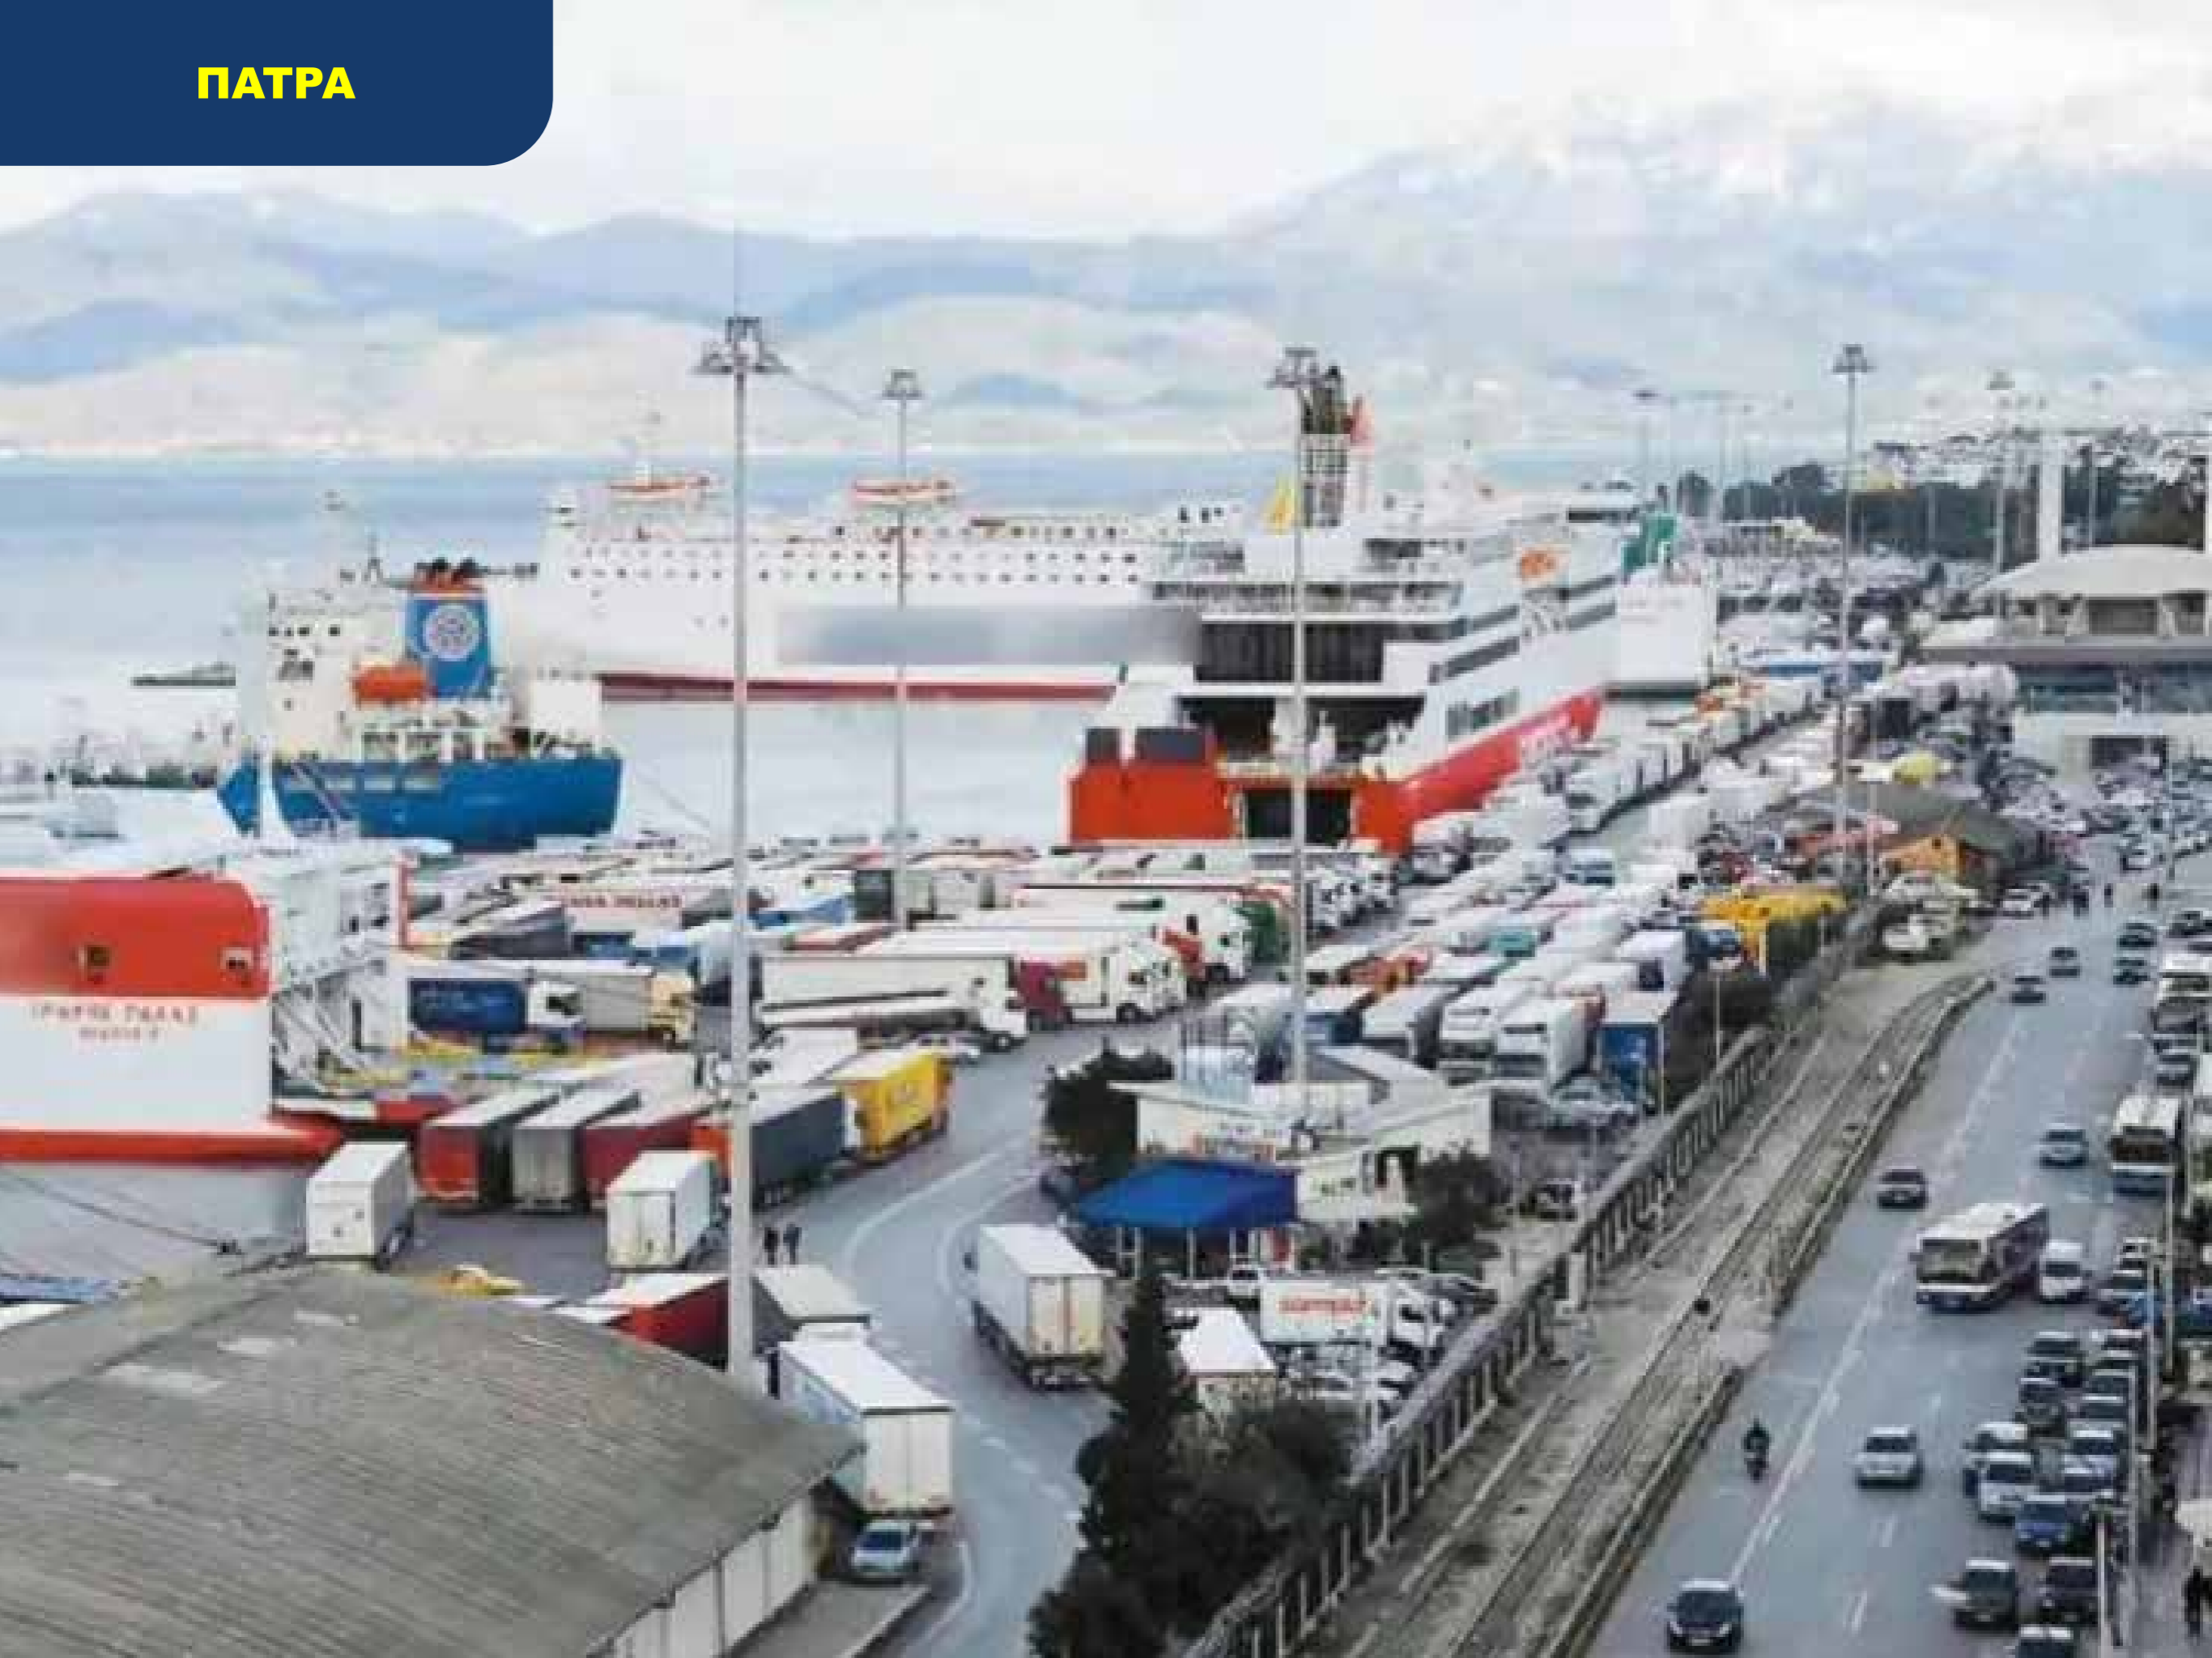
ΠΑΤΡΑ

Εντός του λιμένα δεν υπάρχει διάβαση για τους πεζούς (μονοπάτι) ούτε και διάδρομος να οδηγεί στον επιβατικό σταθμό. Βέβαια υπάρχει ένα λεωφορείο που κάνει μεταφορά επιβατών αλλά λόγω πανδημίας αρκετοί επιβάτες αποφεύγουν να επιβιβαστούν σε αυτό και πάνε με τα ποδιά προς τον Σταθμό για τον οποίο δεν υπάρχει και καμία σήμανση ή οδηγίες προσέγγισης.

Ορισμένοι προσκρουστήρες χρήζουν άμεσης αντικατάστασης διότι από τις επαναλαμβανόμενες προσδέσεις, είναι φυσικό επακόλουθο κατά την πρόσδεση του πλοίου, να υπάρχει φθορά στο εξωτερικό προστατευτικό υλικό και να γίνεται επαφή λαμαρίνας με σίδερο προσκρουστήρα.
