ΠΑΝΕΛΛΗΝΙΑ ΕΝΩΣΗ ΠΛΟΙΑΡΧΩΝ
ΕΜΠΟΡΙΚΟΥ ΝΑΥΤΙΚΟΥ

**ΕΤΗΣΙΑ ΕΚΘΕΣΗ / ΠΡΟΤΑΣΕΙΣ
ΓΙΑ ΒΕΛΤΙΩΣΗ ΤΩΝ ΛΙΜΕΝΩΝ**

2021

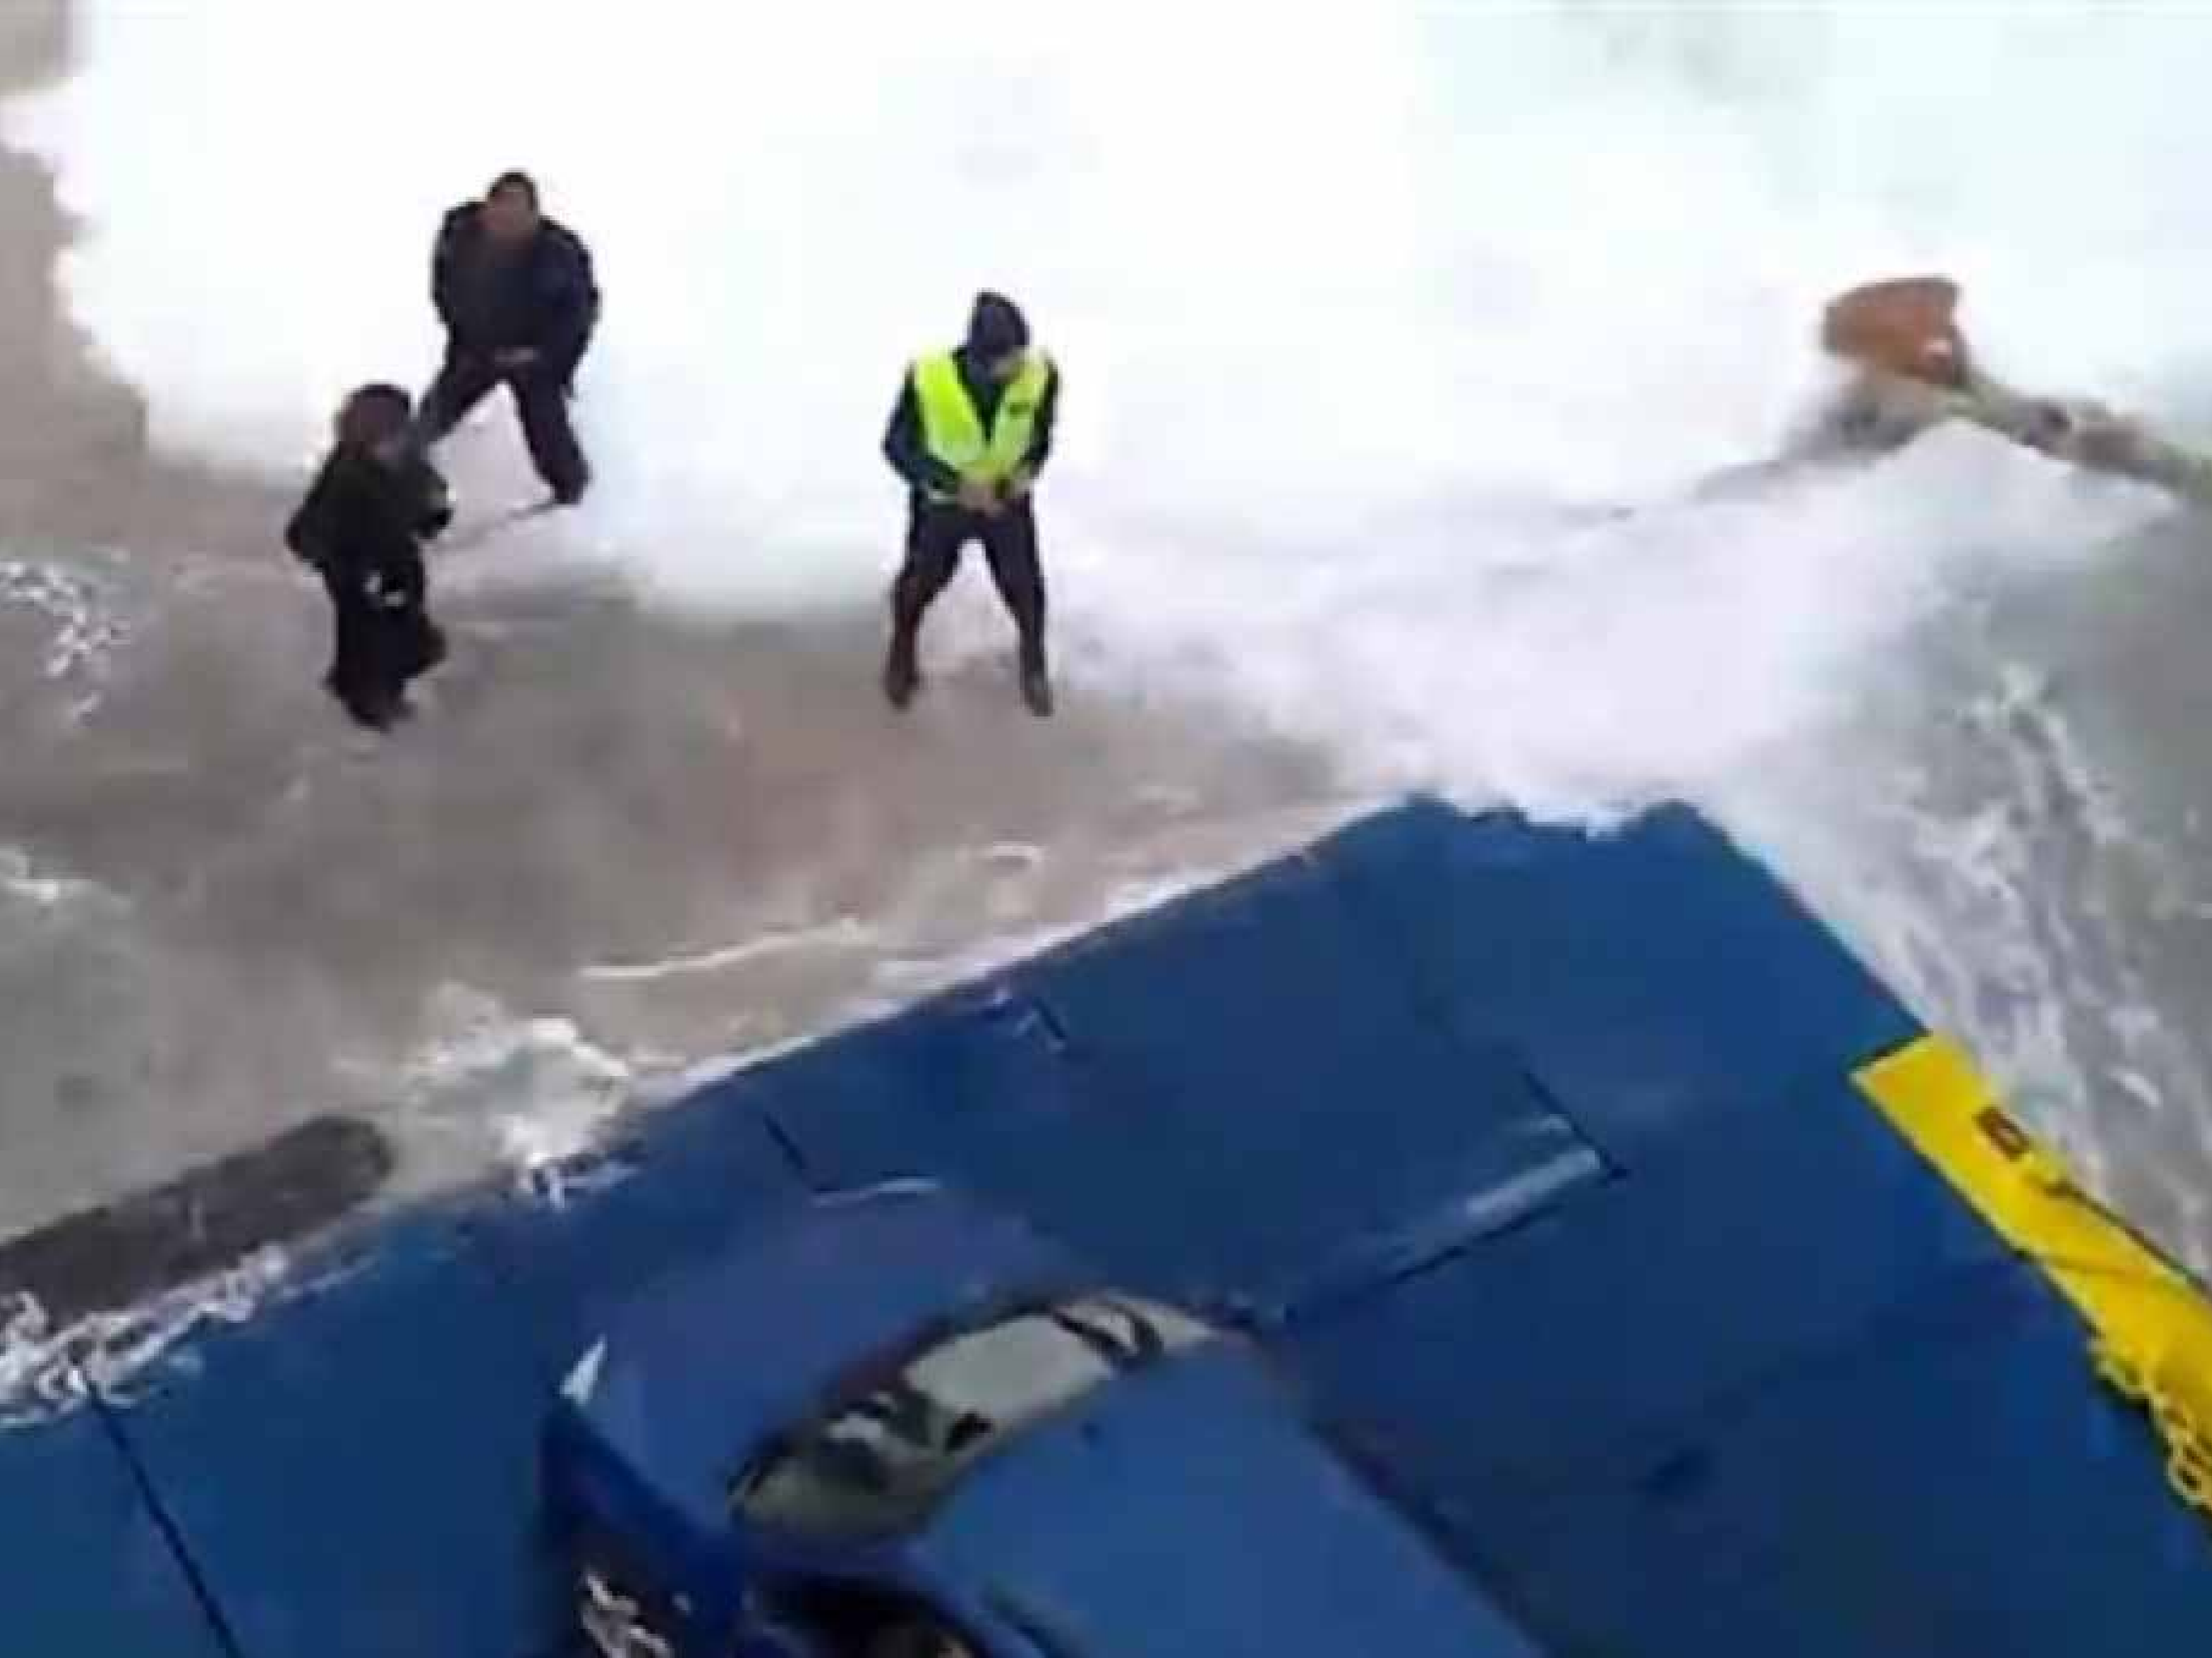
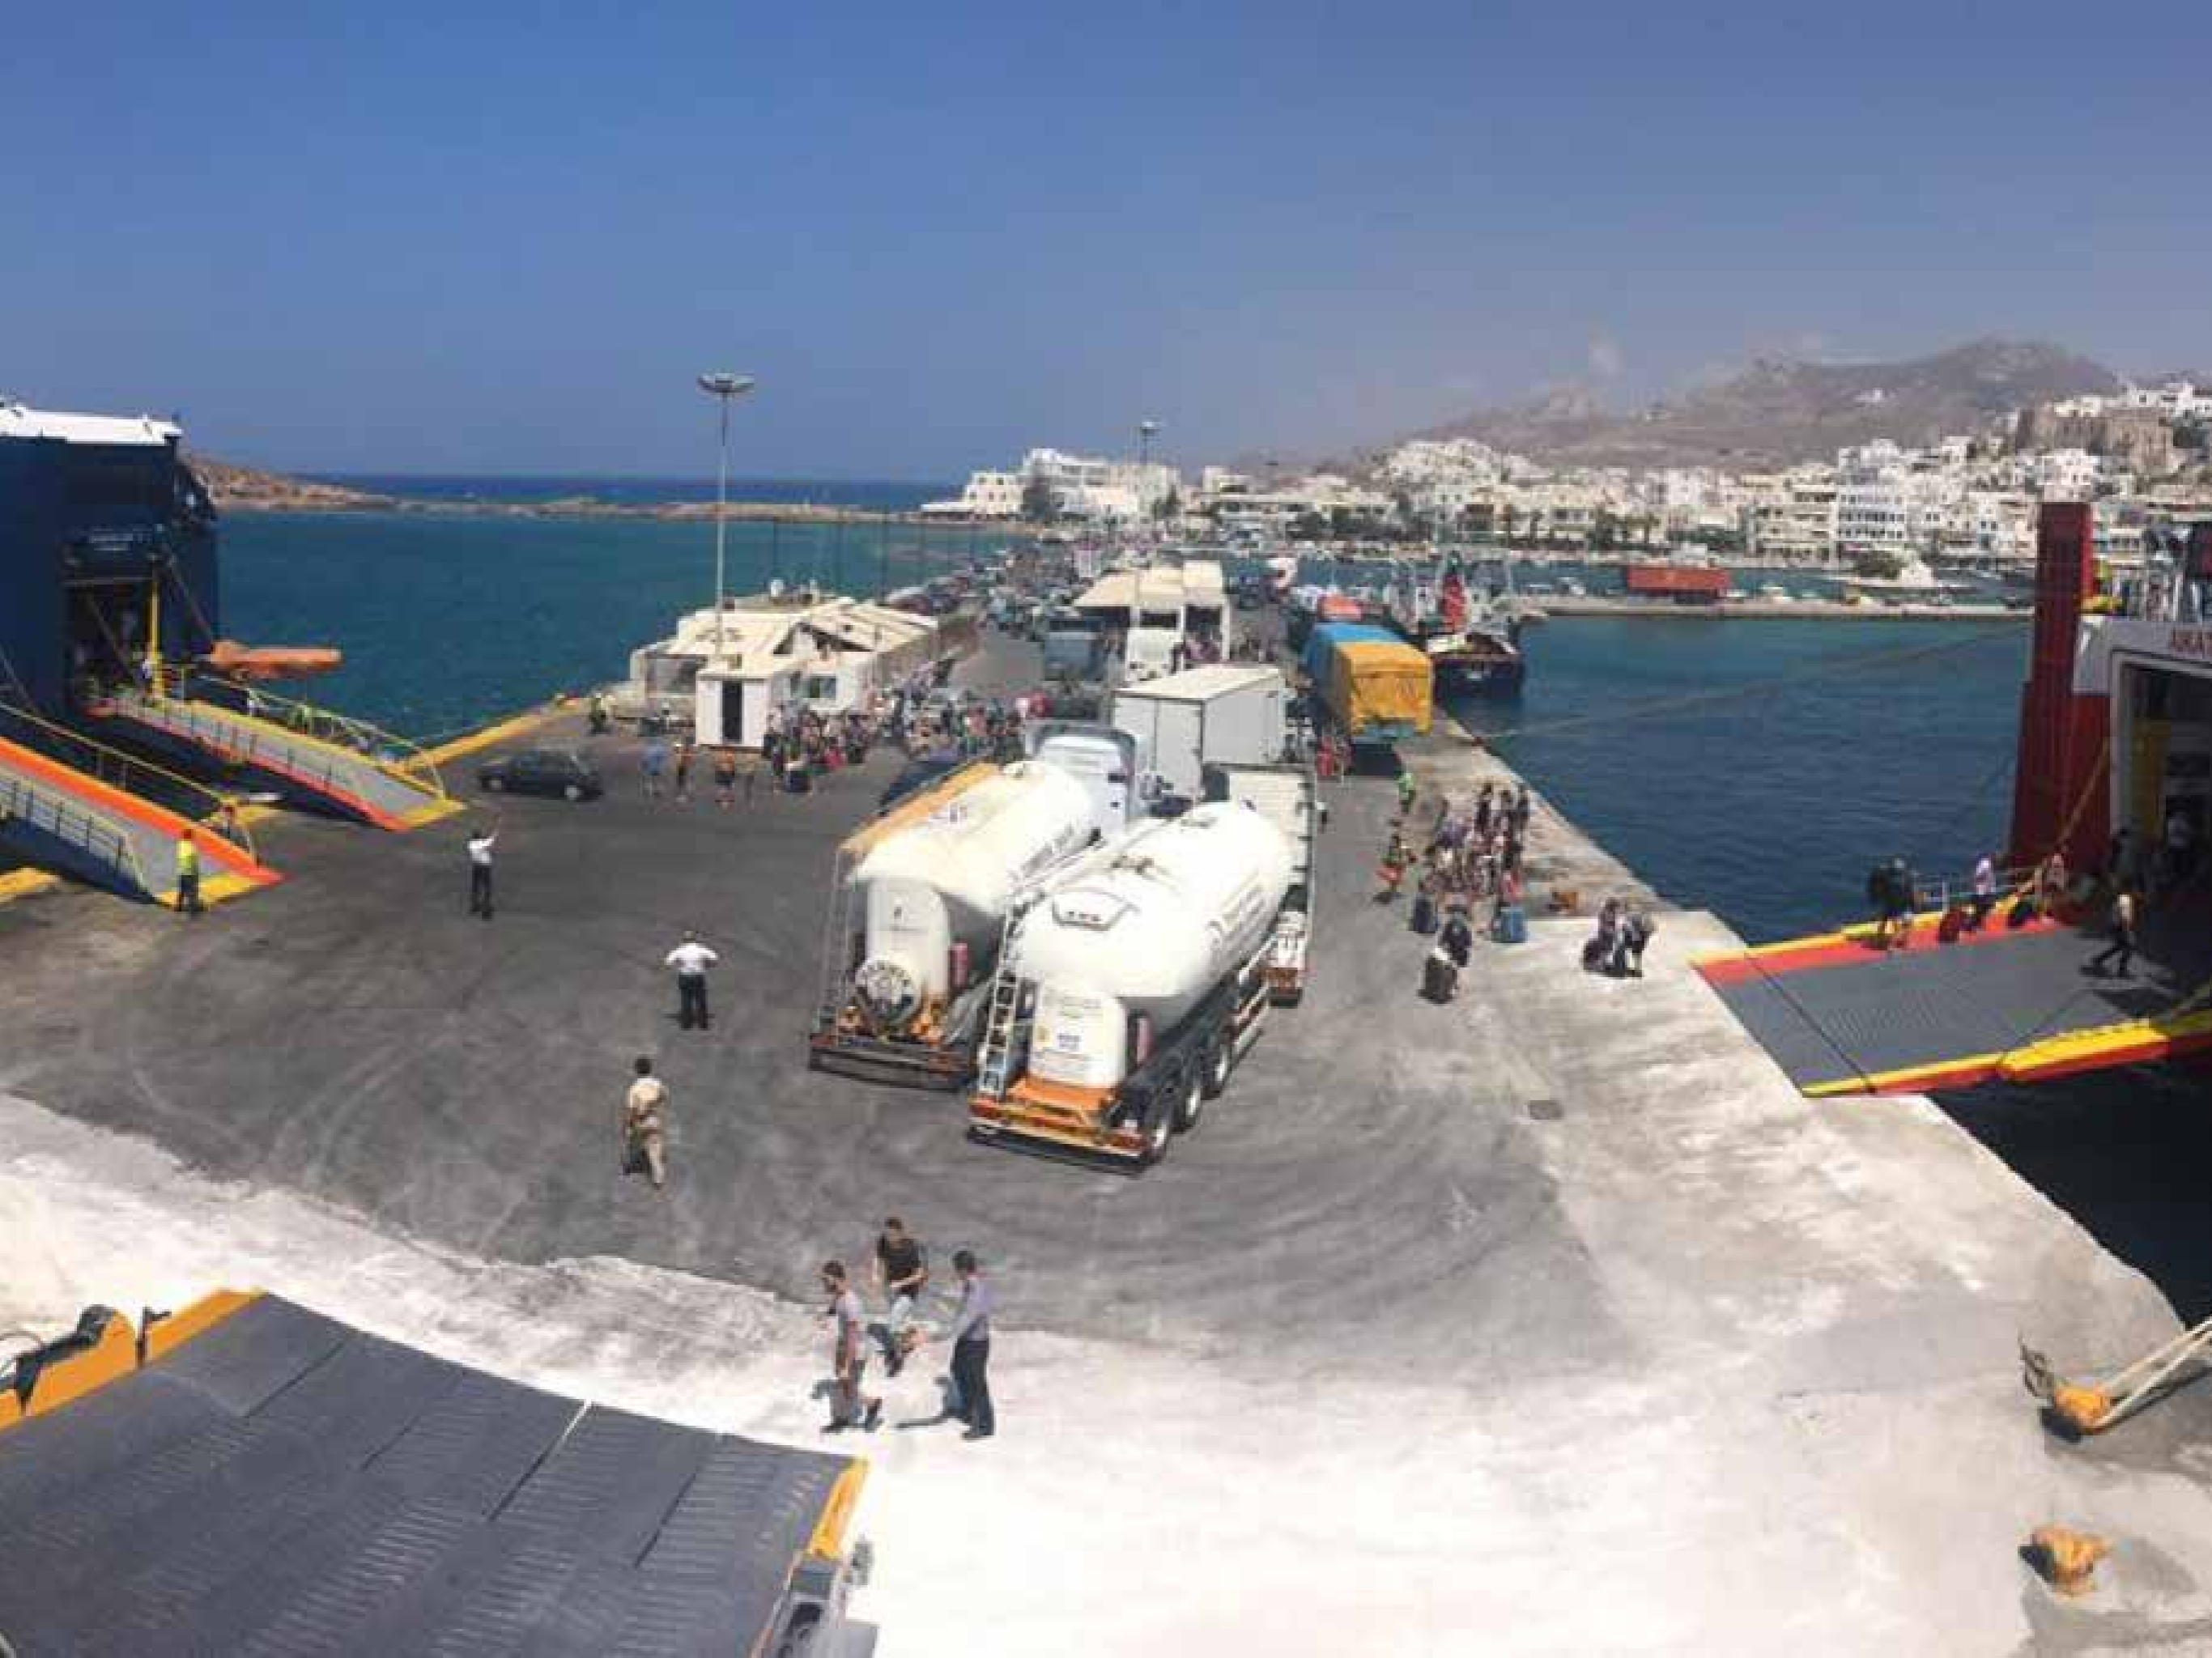
ΨΑΡΑ

Η πρόσδεση στον προβλήτα κρίνεται επισφαλής και για το πλοίο και για την φορτοεκφόρτωση οχημάτων, λόγω δημιουργίας ρηγματώσεων και συνεχούς επιδείνωσης της κατάστασης.
